La grille anti-détritus du Nou Maulin

Marc Legros - SC Les Fistuleuses

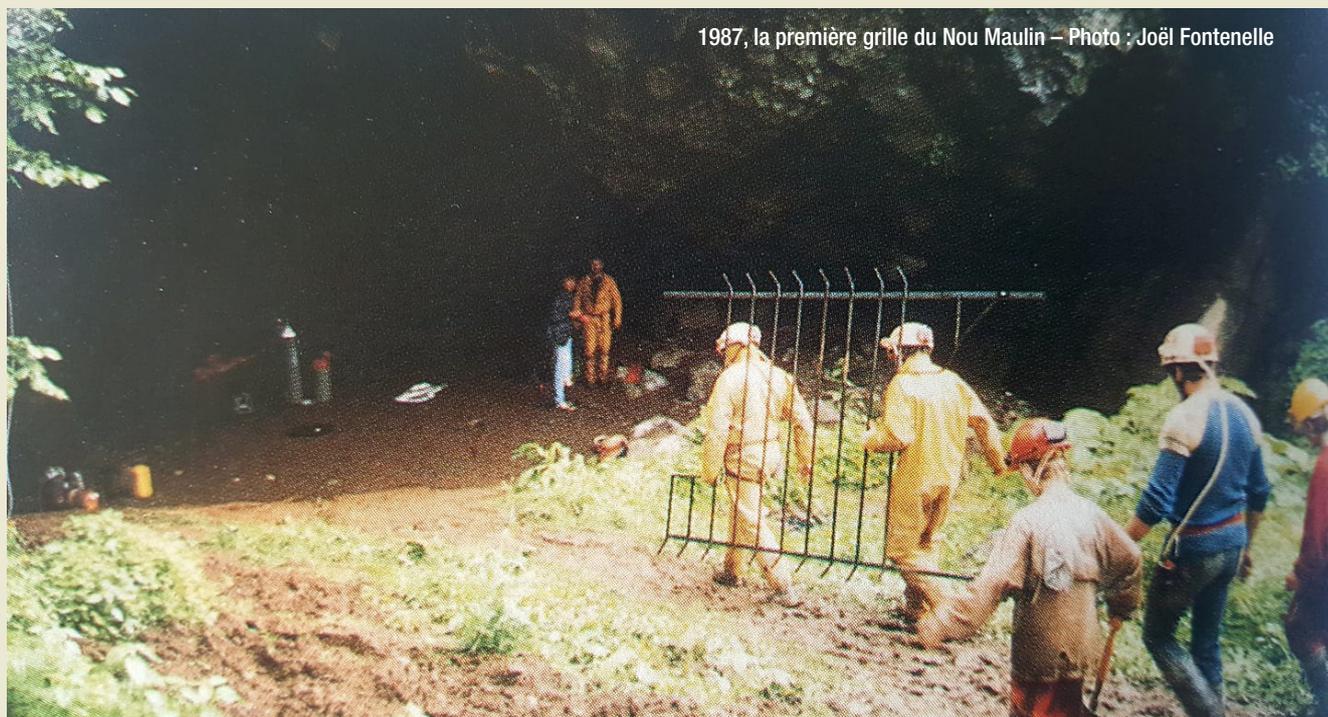
Cette grille, inclinée le bas vers l'aval, présentait l'inconvénient, une fois chargée de détritius, de retenir aussi les alluvions, nécessitant de lourds travaux de nettoyage, à grand renfort de conteneurs et de scouts...

1987, la première grille du Nou Maulin – Photo : Joël Fontenelle

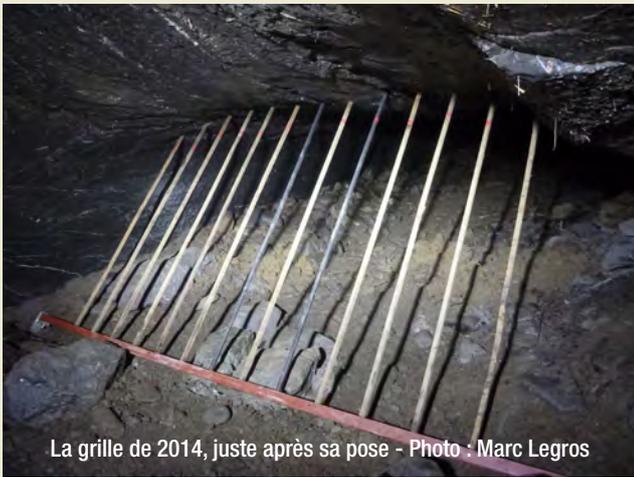
- elle a été placée plus en amont, pour permettre un trajet plus court et debout pour sortir les détritius et à un endroit où tout le débit peut être intercepté.
- elle est plus inclinée (45°) et le haut vers l'aval ; ainsi, les détritius sont retenus sur la grille, mais laissent passer

l'eau, empêchant les alluvions de s'accumuler. Elle va du sol au plafond, un passage non grillagé sur la droite permet le passage des spéléos et de l'eau au cas où la grille serait colmatée.

La grille de 2014, juste après sa pose - Photo : Marc Legros

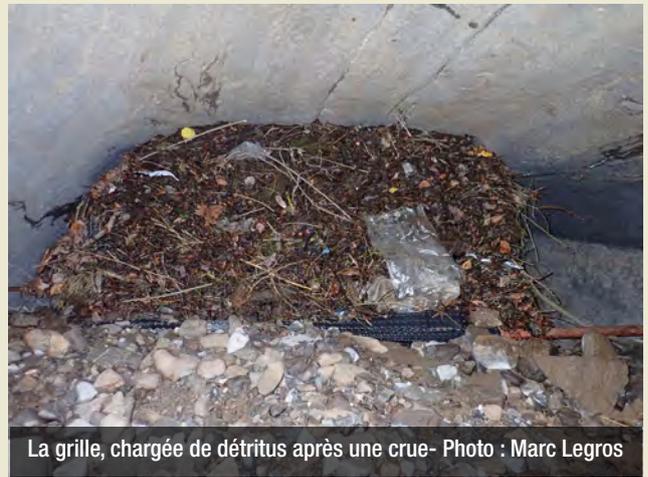
Résultat, la grille étant colmatée dès la première crue, l'eau est passée systématiquement par l'espace laissé libre en rive droite et a provoqué un affouillement de 1,5 m de profondeur, sapant le point d'appui central de la grille. La grille elle-même n'a pas bougé, mais des travaux de consolidation du sol s'imposaient.

La grille, chargée de débris après une crue - Photo : Marc Legros

Avant tout, un message : si vous passez par là et que la grille est chargée, n'hésitez pas à sortir ce que vous pouvez et à déposer hors crue (et dans une poubelle pour les plastiques).

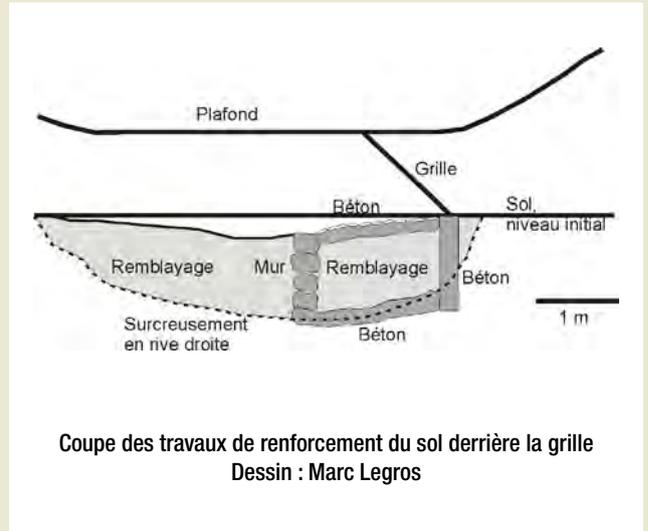
Coupe des travaux de renforcement du sol derrière la grille
Dessin : Marc Legros

Ce qui fut fait pendant l'été 2020 en 6 séances. Un coffrage avec parois en béton et remplissage d'alluvions a été placé juste après la grille, qui assure que l'eau ne passera plus à travers les sédiments et que la couche superficielle ne sera plus drossée par le courant.

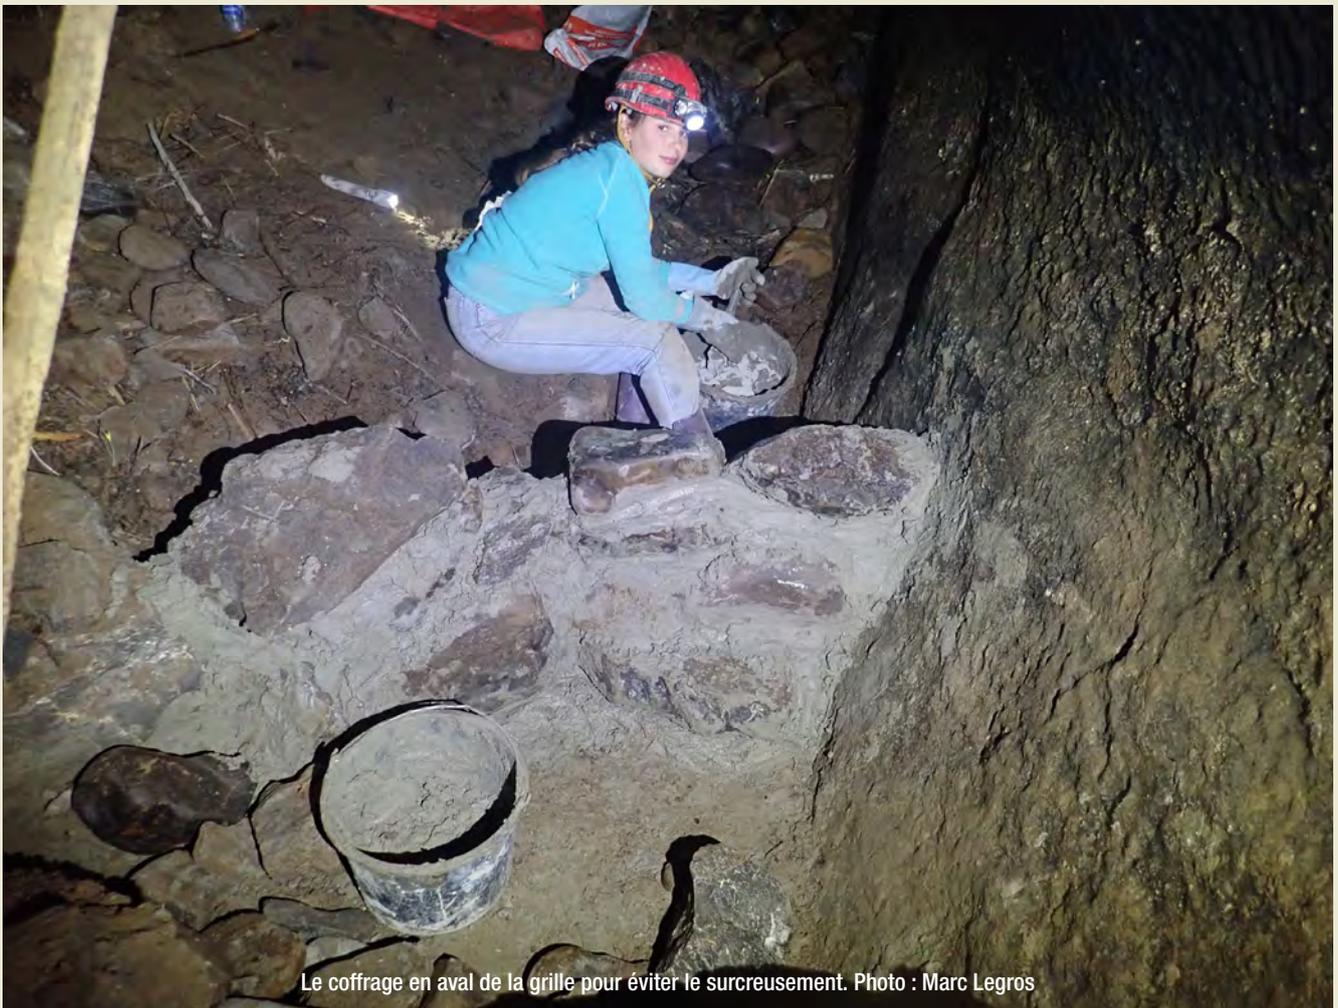
Le coffrage en aval de la grille pour éviter le surcreusement. Photo : Marc Legros
